COMUNE DI RIPARBELLA  
Provincia di Pisa

**"RIQUALIFICAZIONE FUNZIONALE E MESSA IN  
SICUREZZA DI EDIFICIO ESISTENTE DESTINATO AD  
ASILO" ubicato in Via A. Gramsci, Comune di  
Riparbella (PI)**

RELAZIONE DESCRITTIVA

MARZO 2023

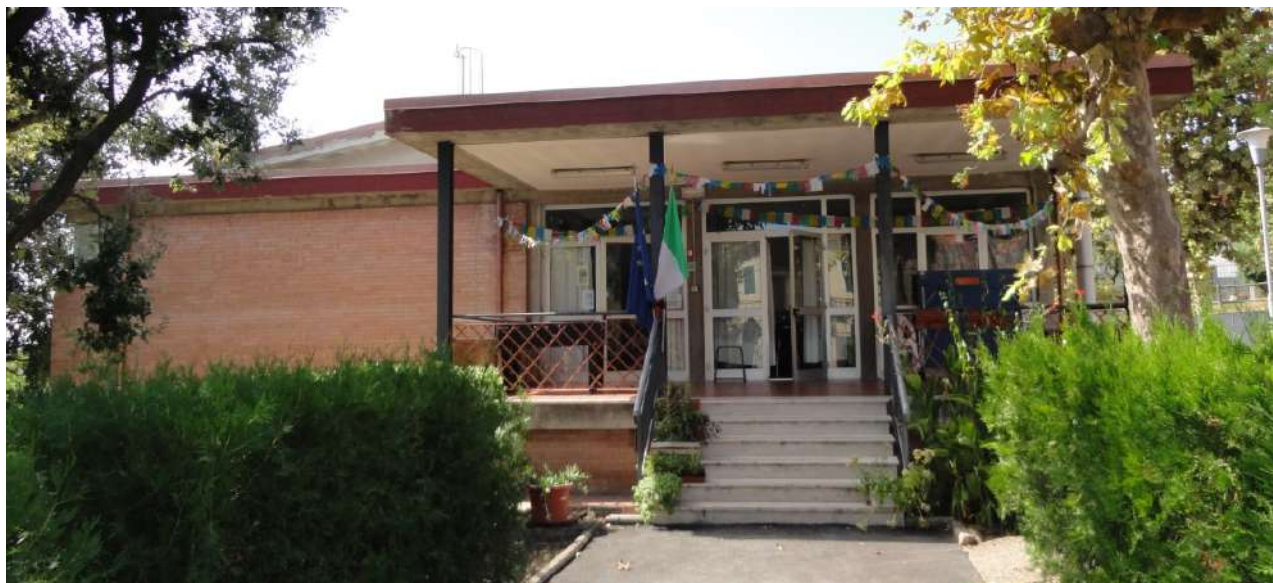
**Figura: loggia d'ingresso con colonne in profili di acciaio**

In particolare, le colonne in acciaio della loggia di ingresso risultano caratterizzate da un evidente fenomeno di corrosione concentrato perlopiù al piede delle stesse. Inoltre, anche le armature di alcuni elementi in c.a. risultano arrugginite e prive del proprio copriferro espulso per effetto dell'aumento di volume dovuto alla formazione di ruggine stessa.

- il consolidamento delle fondazioni mediante micropali tipo tubifix  $\Phi 200$  con anima in acciaio  $\emptyset 168.3$  sp 8 annegati in un getto di calcestruzzo ancorato alle travi esistenti con barre  $\emptyset 20$  e alle fondazioni esistenti con ferri  $\emptyset 16$  ;
- la realizzazione di setti in c.a. armati con ferri  $\emptyset 10/20$  orizzontali e verticali e strato di isolante termico interno sp 8 cm;
- il rinforzo e collegamento della muratura a cassetta esistente con l'introduzione di barre  $\emptyset 6$  in ragione di 5 a mq;
- il rinforzo del solaio di interpiano con IPE120 saldate su piastre in acciaio sp 10mm ancorate alle travi in spessore mediante 4 M16 cl. 8.8.;
- il ripristino strutturale di elementi in c.a. ammalorati;
- consolidamento della tettoia e il rifacimento del sottostante pavimento e impermeabilizzazione

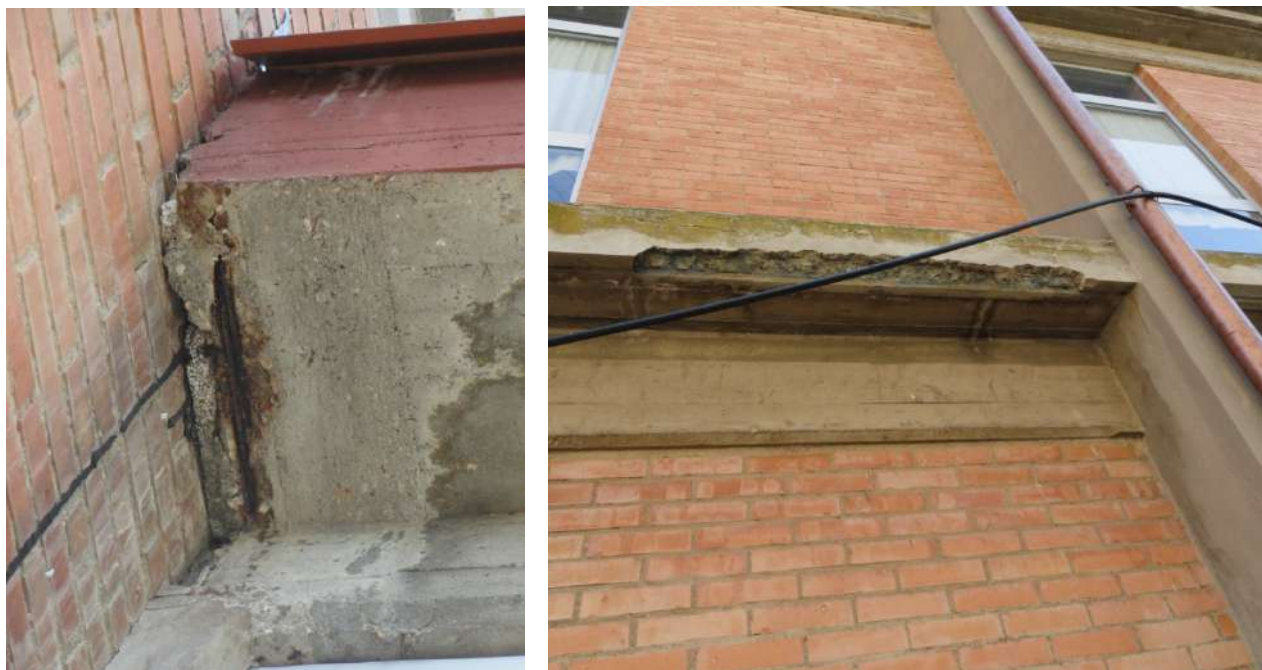
**Figura: Dettaglio elementi in c.a. con armature interessate da corrosione**
