COMUNE DI RIPARBELLA  
Provincia di Pisa

**"RIQUALIFICAZIONE FUNZIONALE E MESSA IN  
SICUREZZA DI EDIFICIO ESISTENTE DESTINATO AD  
ASILO" ubicato in Via A. Gramsci, Comune di  
Riparbella (PI)**

RELAZIONE DESCRITTIVA

MARZO 2023

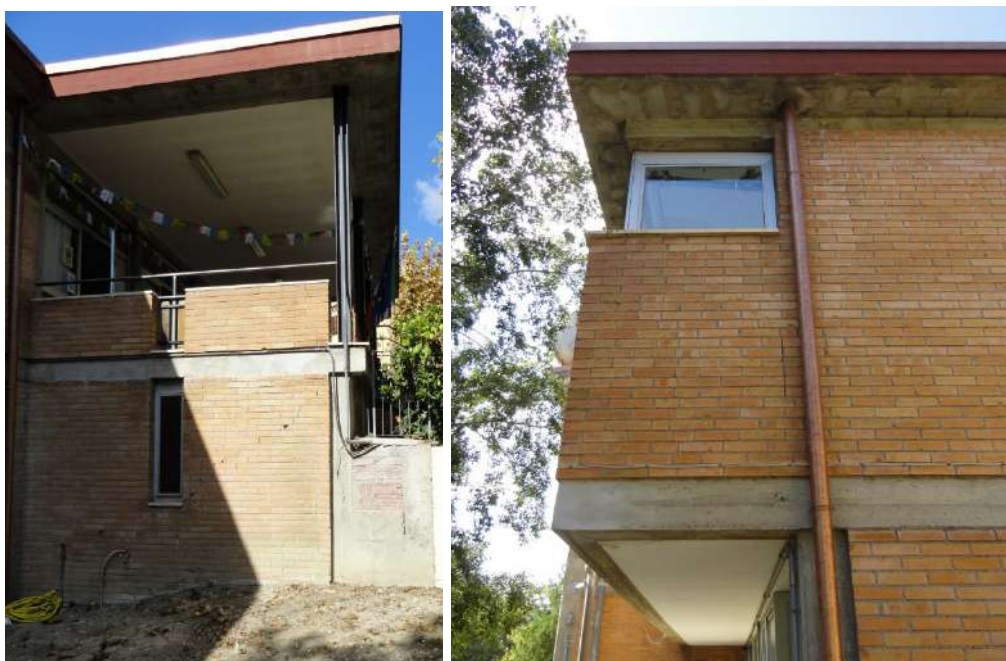
I solai di interpiano e di copertura sono in pannelli in latero-cemento del tipo “omnia-bausta” di altezza pari a 24+3cm con travetti posti ad interasse di 80 centimetri. Il calcestruzzo impiegato è un Rck 250 e l'acciaio FeB44k. Le gronde e le “velette” sono tutte realizzate in calcestruzzo armato.

**Figura: Vista gronde e velette in c.a. (lotto II)**
